**Færdsel langs danske vandløb  
en undersøgelse af anvendelsen af fire vandløb**

En undersøgelse af anvendelsen af fire vandløb

ARBEJDSRAPPORT SKOV & LANDSKAB

130 / 2011

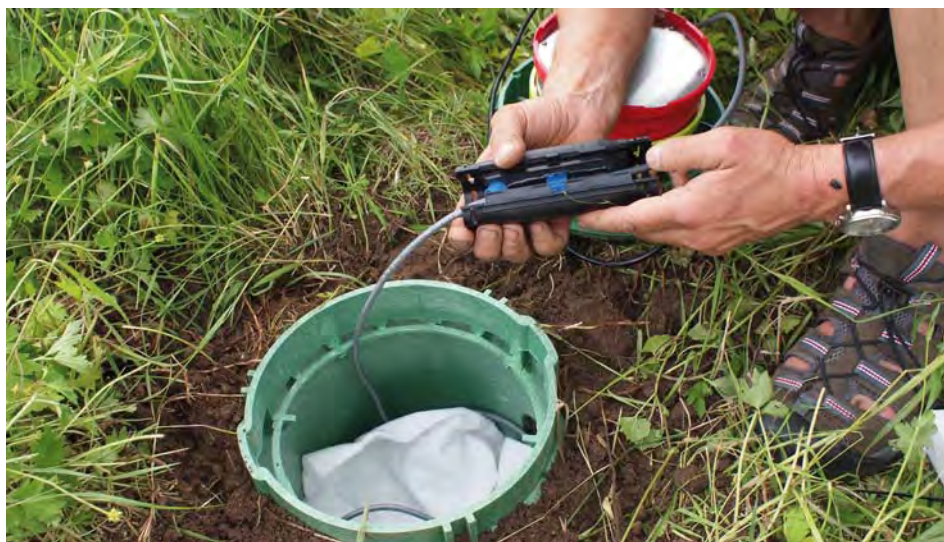
*Fig. 3. Eco-combo GSM tælleren monteres i en slagsfast spand, som nedgraves. Det er i den forbindelse vigtig, at toppen af spanden holdes fri for at sikre et nødvendigt GSM signal. Alle samlinger indkapsles, så de kan holdes fri af fugt.*

De opsatte tællere har til formål at registrere antallet af passager ved de udvalgte stiforløb. De er af typen Eco-combo GSM, monteret med en passiv infrarød sensor med en rækkevidde på ca. 4 meter. Tælleren er konstrueret, så den kan detektere, hvilken retning passagen foretages i og med et interval ned til antal passager pr. time. Tælleren registrerer både gående og cyklende. Da der er tale om en infrarød registrering, vil tælleren også registrere passage af dyr som f.eks. rådyr og heste, hvilket kan medføre en fejlregistrering. Denne afvigelse er dog mest udtalt i de mørke timer. Dataopsamlingen sendes via en mobilnetforbindelse til en central database i Frankrig og kan med en dags forsinkelse analyseres via en hjemmeside. Via hjemmesiden kan der foretages mere indgående dataanalyser, og det er muligt at udarbejde rapporter, der beskriver passagefrekvens, mest besøgte dage og tidspunkter m.m.

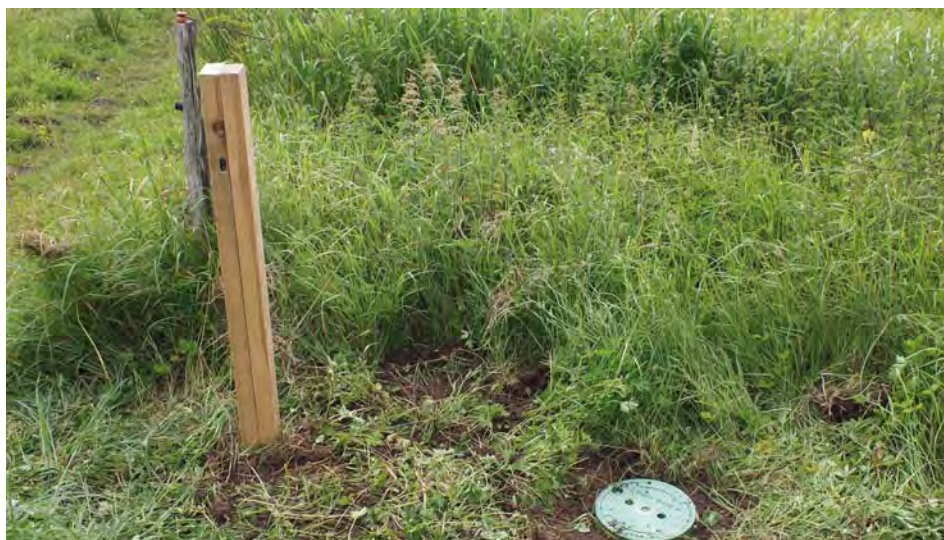
*Fig. 4. Eco-combo tælleren forbindes via et nedgravet kabel til den nærinfrarøde sensor, som er monteret i stolpen til venstre på billedet. Transmissions-vinduet ses i midten af spanden.*

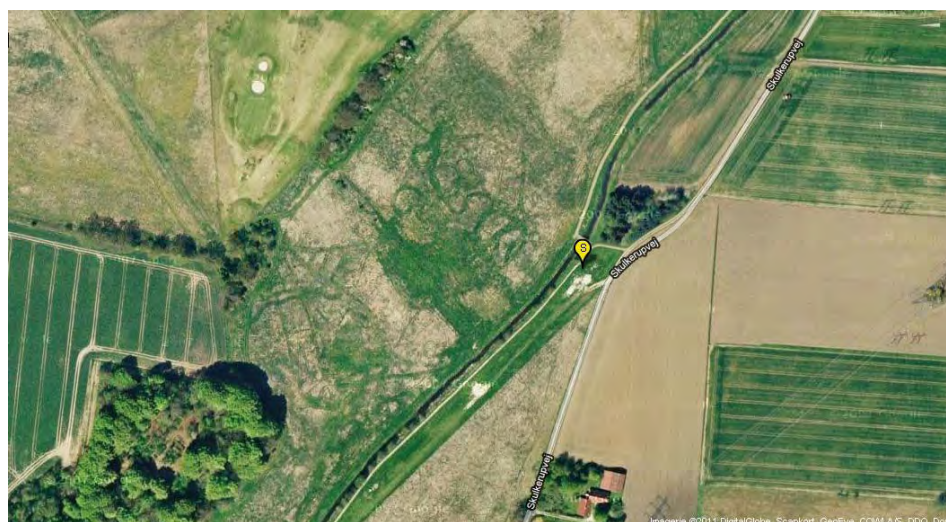
Fig. 9. Eco-combo tælleren er placeret ved Skulkerup Vej tæt på Skovbo Golfklub

Tælleren er placeret ved Skulkerupvej tæt ved Skovbo Golfklub. Arealet, hvor tælleren er opsat, ejes af Københavns Energi.

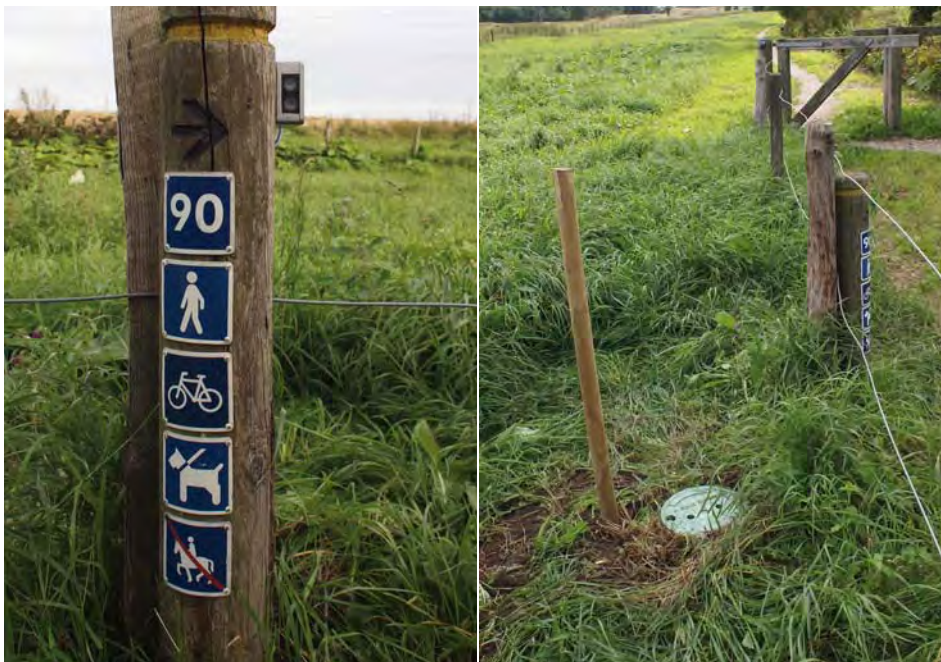
Fig. 12. Sensoren til tælleren er opsat på en piktogrampæl, hvor stien krydser åen, mens selve tællerdelen er nedgravet umiddelbart bag pælen.

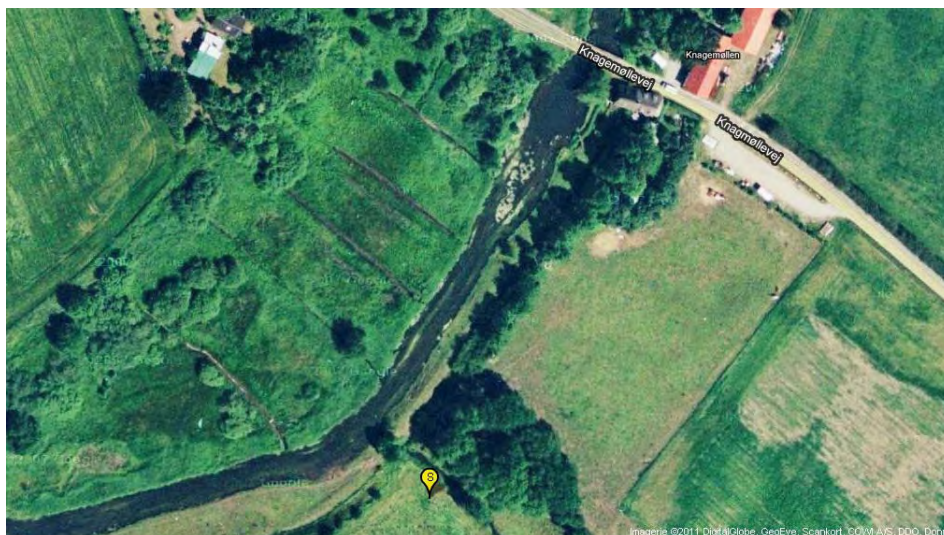
Fig. 21. Tælleren er opstillet, hvor Knagemøllevej krydser Kongeåen

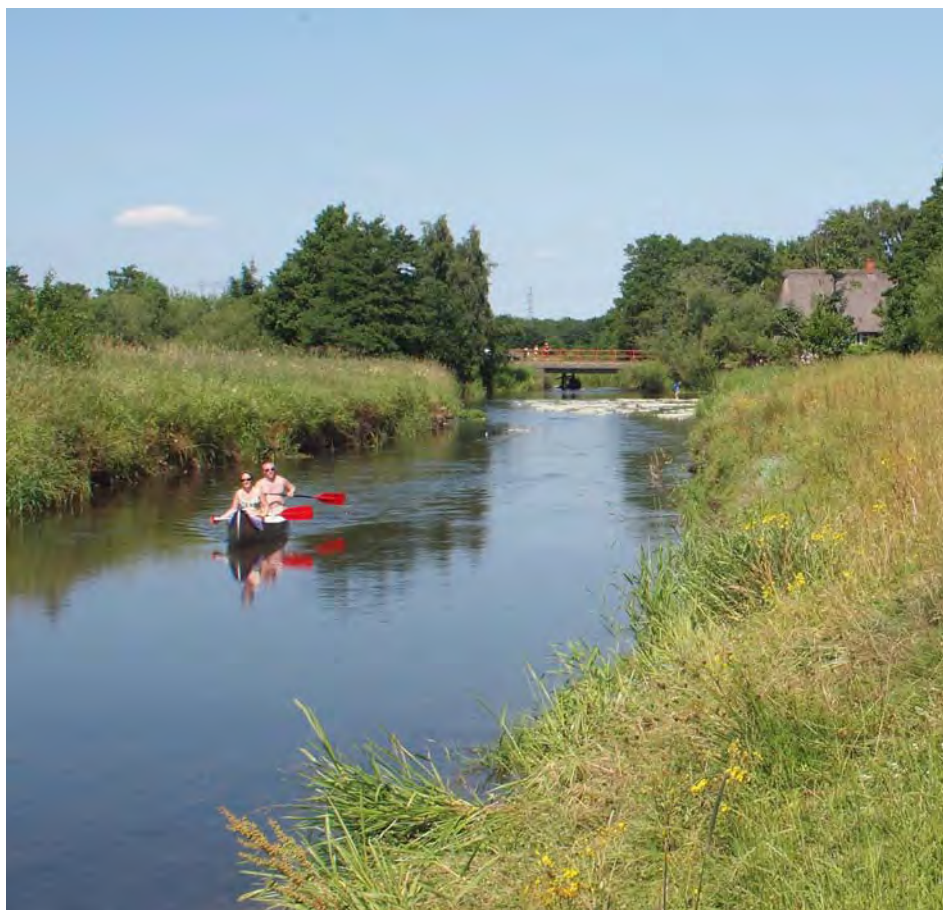
Fig. 25. Tælleren er placeret ca. 100 meter nedstrøms broen og Knagemølle, som begge ses i baggrunden. Åen er på dette sted 6-7 meter bred og benyttes hyppigt til kanosejls.

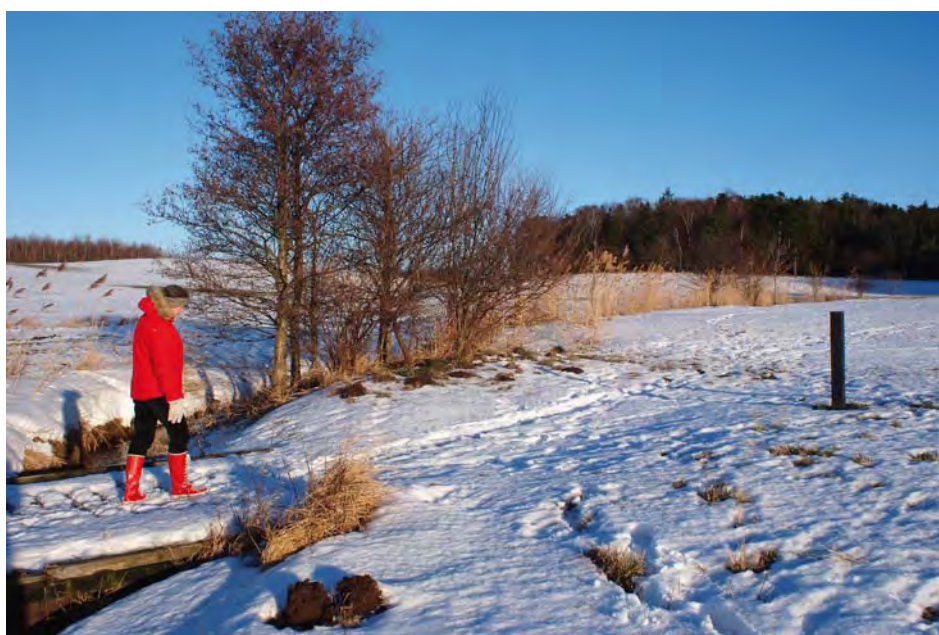
*Fig. 46. Måleren (sort pæl) er placeret ved en mindre bro som krydser åen.*
